SURİÇİ ÇATIŞMALAR SONRASI KÜLTÜREL MİRAS HASAR TESPİT RAPORU

Diyarbakır Kalesi ve Hevsel Bahçeleri Kültürel Peyzajı Alan Yönetim Başkanlığı

09 Haziran 2016

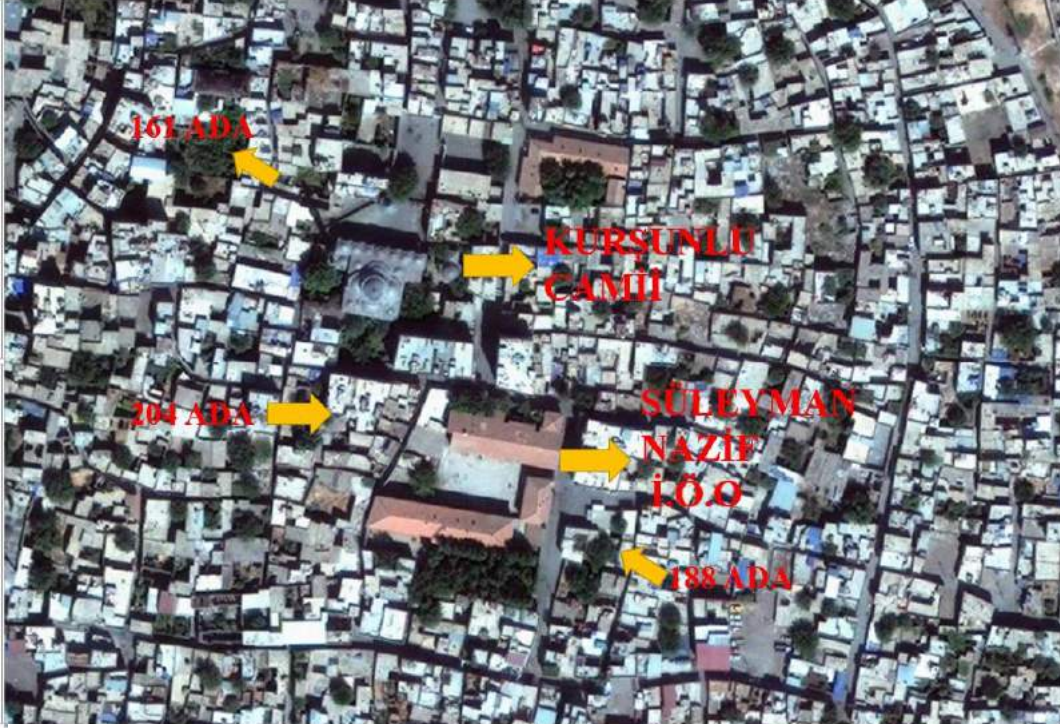
Çatışmalar öncesi Kurşunlu Caminin de bulunduğu 1. ve 2. alan

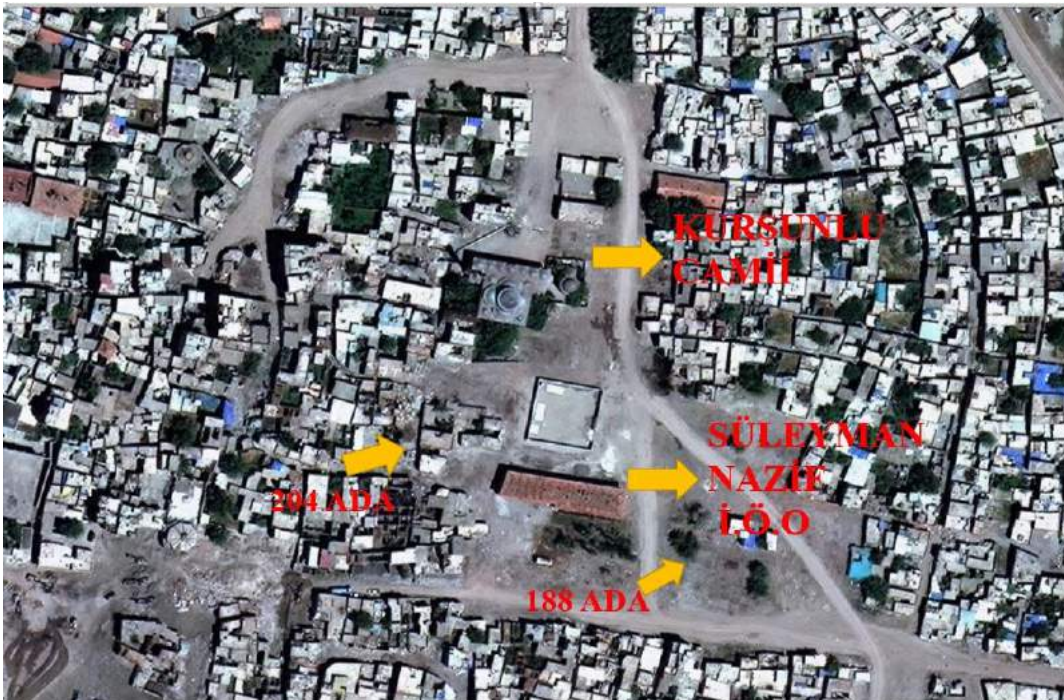
Yıkımın olduğu 1. ve 2. alan çatışmaların yoğun yaşandığı Fatihpaşa Mahallesi'nde bulunan Kurşunlu Cami ve çevresini oluşturmaktadır. Çatışmalar öncesi Suriçi sokak dokusunun korunduğu, tescilli anıtsal ve sivil mimari yapıların çok sayıda bulunduğu alanda yasaklar sonrası basına yansıyan fotoğraflardan ve havadan çekilen görüntülerden; yıkımın olduğu, sokak dokusunun kalmadığı, alanda yoğun miktarda moloz bulunduğu gözlemlenmiştir. Bu alanda bulunan tescilli anıtsal yapılardan Kurşunlu Cami, Kurşunlu Cami Şafiler Medresesi, Özdemiroğlu Osman Paşa Türbesi, Süleyman Nazif İ.Ö.O (kilise) ile 20 ye yakın tescilli sivil yapının bulunduğu 160-161-203-213 nolu adalarda tahribat ve 178-205-188-202-204 nolu adalarda ciddi bir yıkımın olduğu gözlemlenmiştir.

Tahribatin ve yıkımın olduğu Kurşunlu Caminin de bulunduğu 1. ve 2. alan

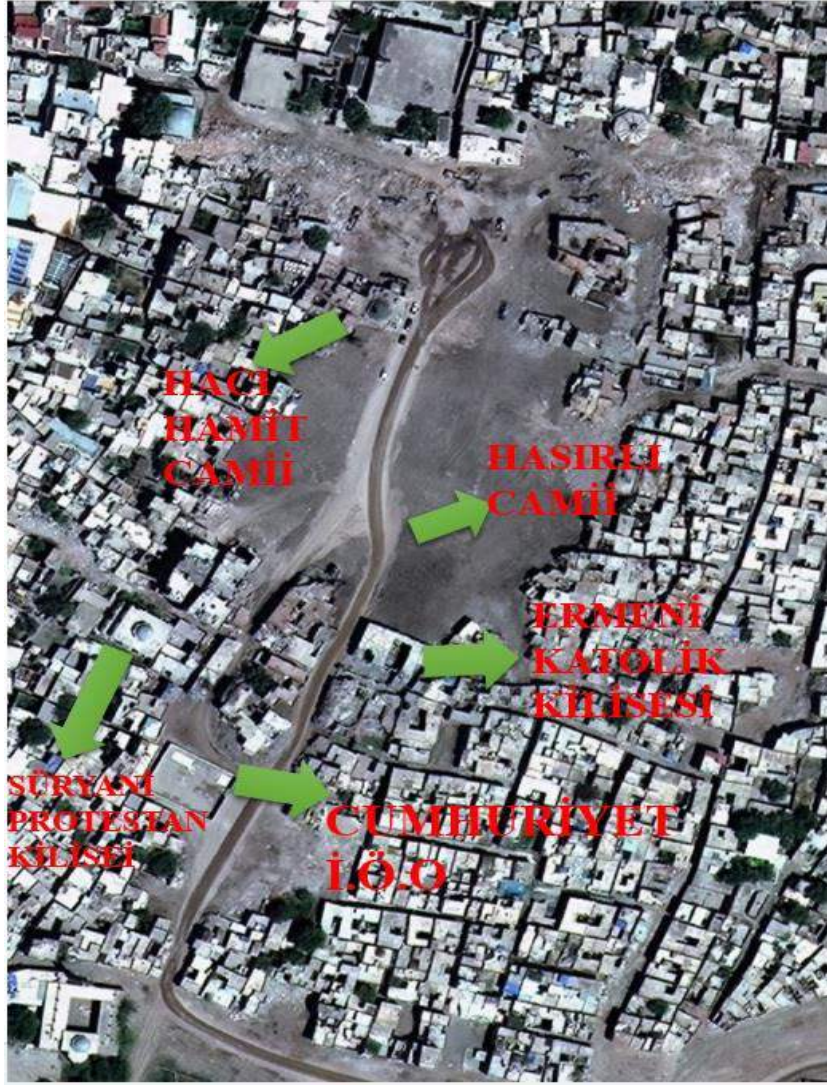
Çatışmalar sonrasında yıkılan ve hafriyatı tamamen kaldırılarak boşaltılmış alanlar

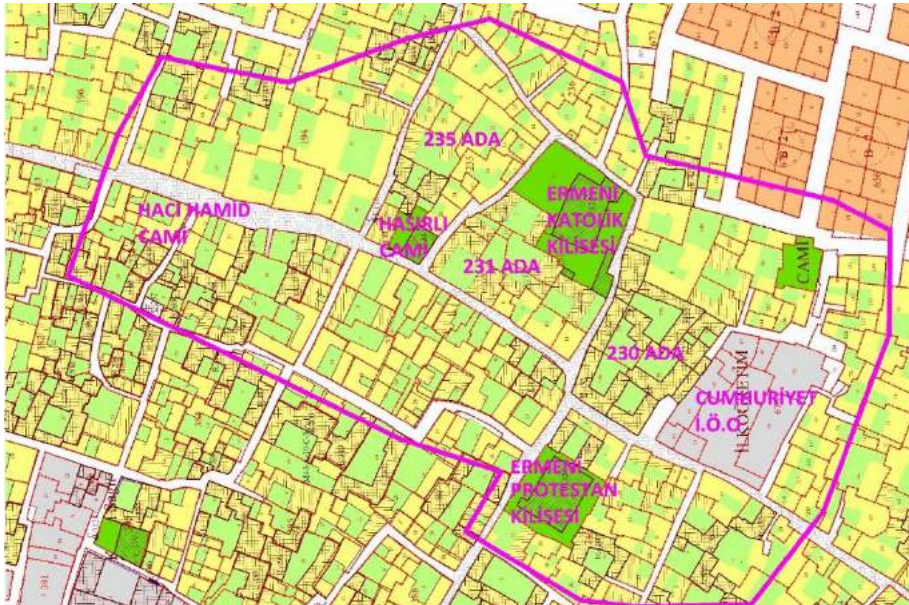
Yıkımların olduğu 3. alan Hasırlı ve Cemal Yılmaz Mahallelerinde bulunmaktadır. Tescilli anıtsal yapılardan Ermeni Katolik Kilisesi, Ermeni Protestan Kilisesi ve Hasırlı Caminin olduğu anıtsal yapılar dışında 230, 231, 232, 235, 246 nolu adalarda yaklaşık 19 adet tescilli sivil yapının olduğu parsel yer almaktadır. Çatışmalar ve yıkımlar nedeniyle bu yapıların tahrip olduğu veya yıkıldığı basına yansıyan fotoğraflardan gözlemlenmiştir. Bu alanda bulunan; Ermeni Katolik Kilisesi ve çan kulesinin, Hasırlı Caminin ve tescilli olmayan Hacı Hamid Caminin, ayrıca Ermeni Katolik Kilisesinin arka tarafında 231, 235 adalarda bulunan tescilli sivil yapılarında tamamen yıkıldığı görülmüştür.

Tahribatin ve yıkımın olduğu 230, 231, 235 ve 246 nolu adaların Koruma Amaçlı İmar Planı durumu

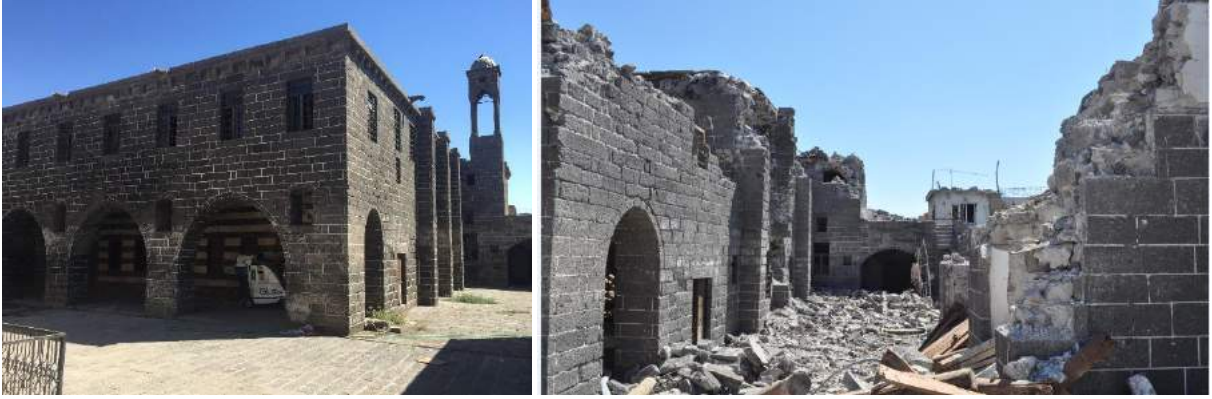
Hasırlı Mahallesi 231 ada 4 nolu parselde bulunan Ermeni Katolik Kilisesinin çatışmalar sonrası yıkılmış çan kulesi

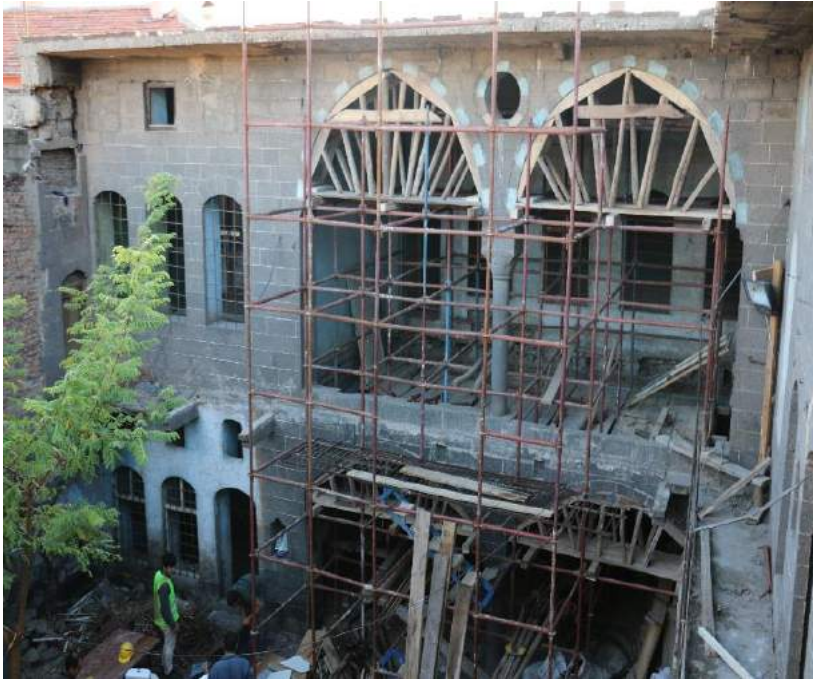
230 ada 98 nolu parselde bulunan Diyarbakır Büyükşehir Belediyesi tarafından restorasyonu yapılarak Mehmed Uzun Müzesi olarak kullanılması düşünülen yapıdaki kabaltının yıkıldığı, yapı ve çevresinde ciddi hasarların olduğu görülmüştür.

Hasırlı Mahallesi 230 ada 98 nolu parselde bulunan Mehmed Uzun Müze Evi

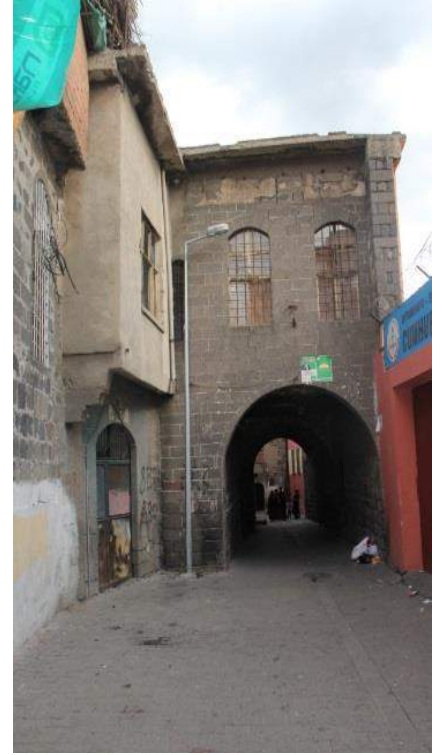
Mehmed Uzun Müze Evi nin sokakta oluşturduğu kabaltı

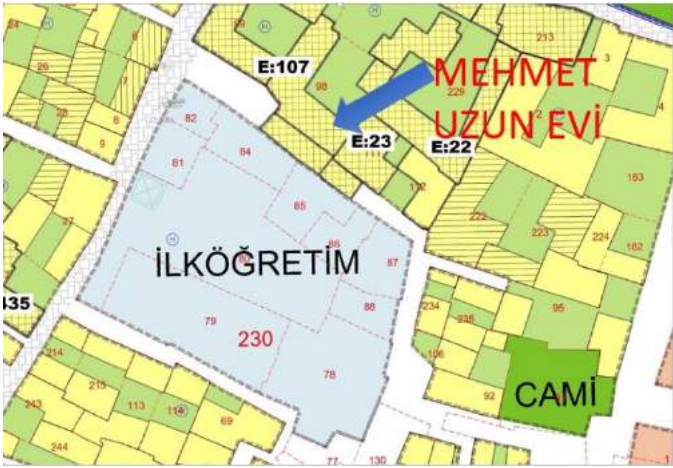
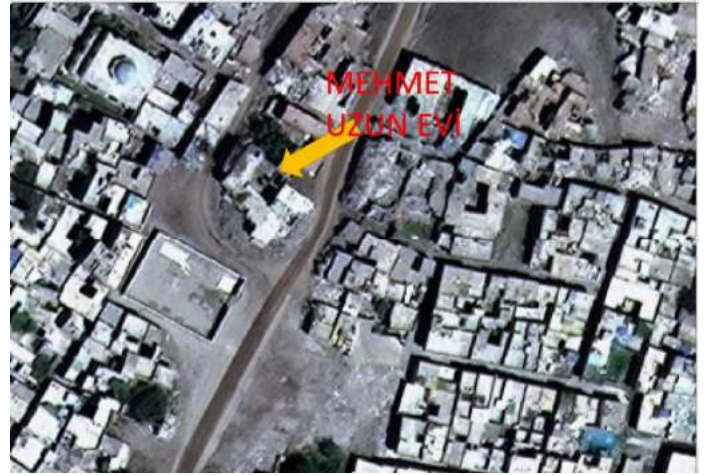
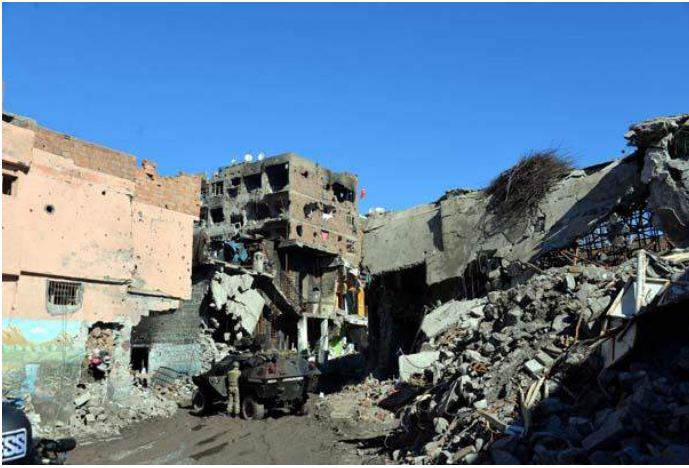
Hasırlı Mahallesi 230 ada 98 nolu parselde bulunan Mehmed Uzun Müze Evi nin Cumhuriyet İ.Ö.O nun avlu duvarına dayanan ve çatışmalar sonrası yıkılmış cephesi

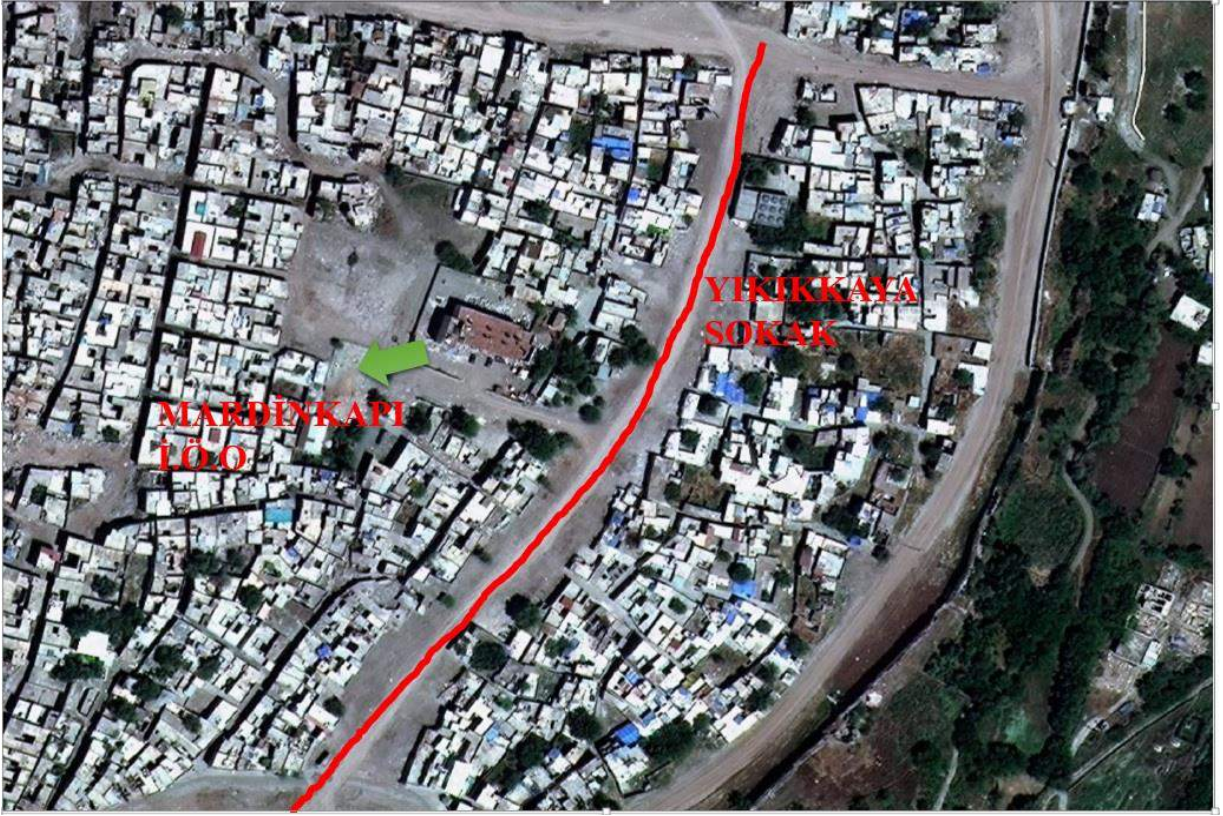
Suriçinde yıkımın olduğu 4. alan Hasırlı Mahallesinde, Mardinkapı İ.Ö.O nun ve yaklaşık 2 adet tescilli sivil yapının bulunduğu parsel yer almaktadır. 221 ada da bulunan ve tescilli olmayan sivil yapıların ciddi zararlar gördüğü alanda ayrıca Yıkıkaya sokağın genişletildiği, yoğun bir moloz birikiminin olduğu gözlemlenmiştir.

Suriçinde bulunan Yıkkkaya sokağın çatışmalar sonrası hali

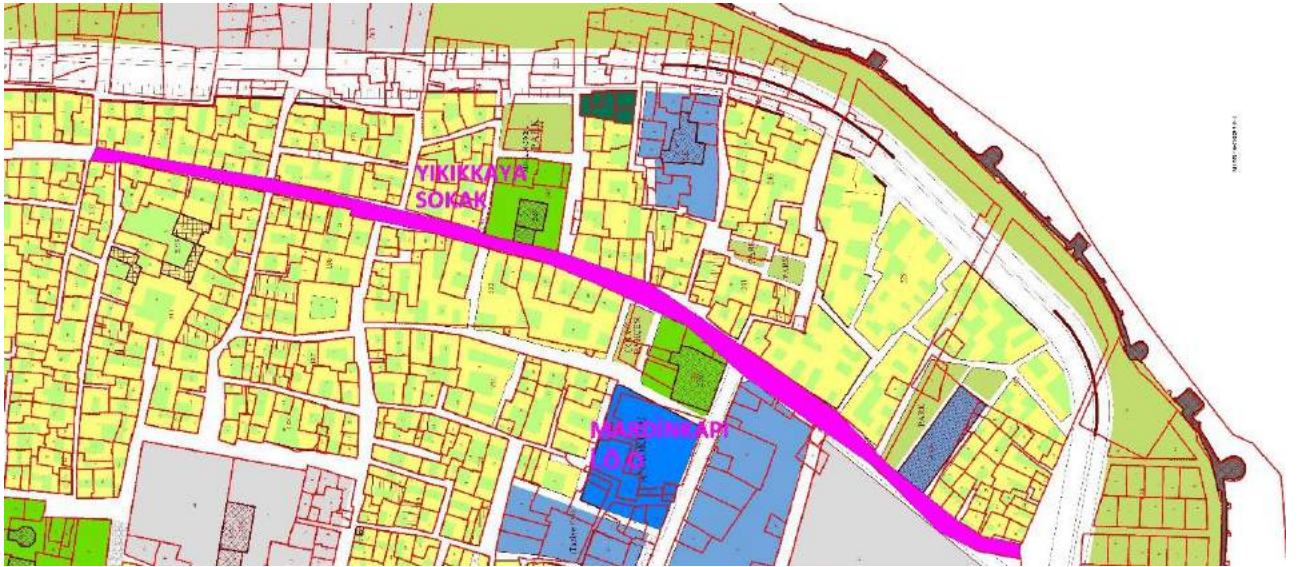
Çatışmalar sonrası genişletilen Yıkkkaya Sokağın Koruma Amaçlı İmar Planındaki durumu

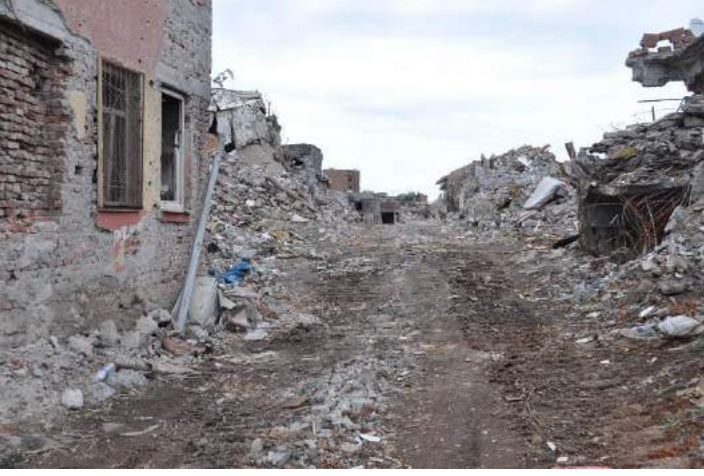
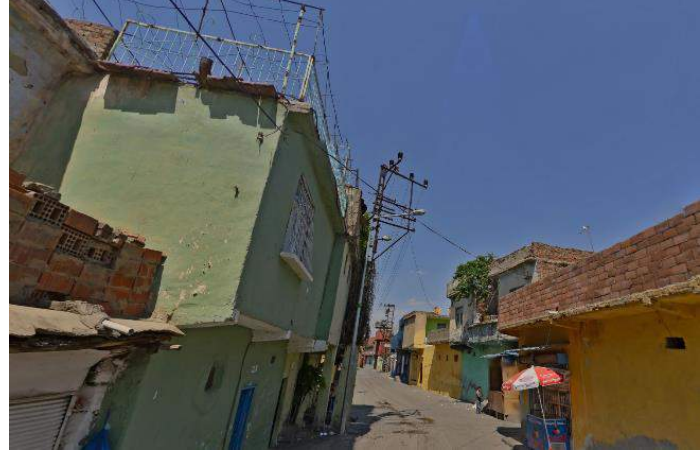
Çatışmalar sonrası genişletilen Yıkıkaya Sokak ile Mardinkapı İ.Ö.O nun bitişiğinde 221 ada da bulunan, yıkılmış tescilsiz sivil yapılar

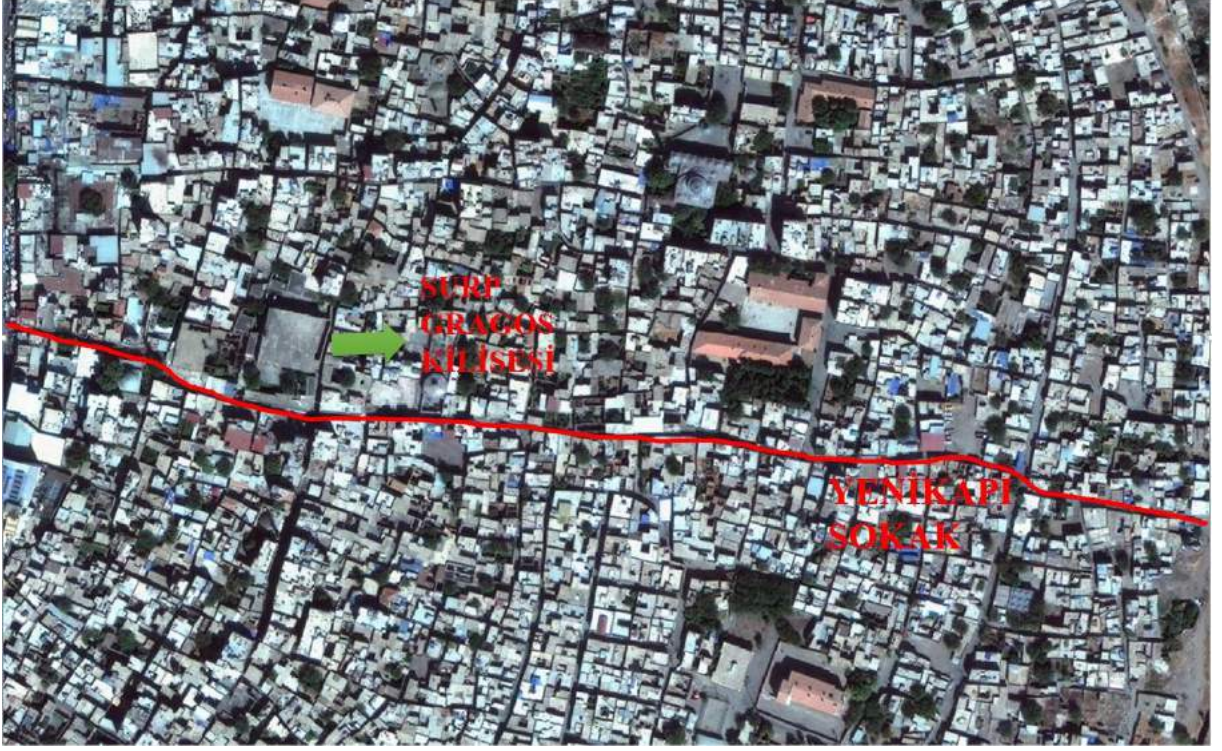
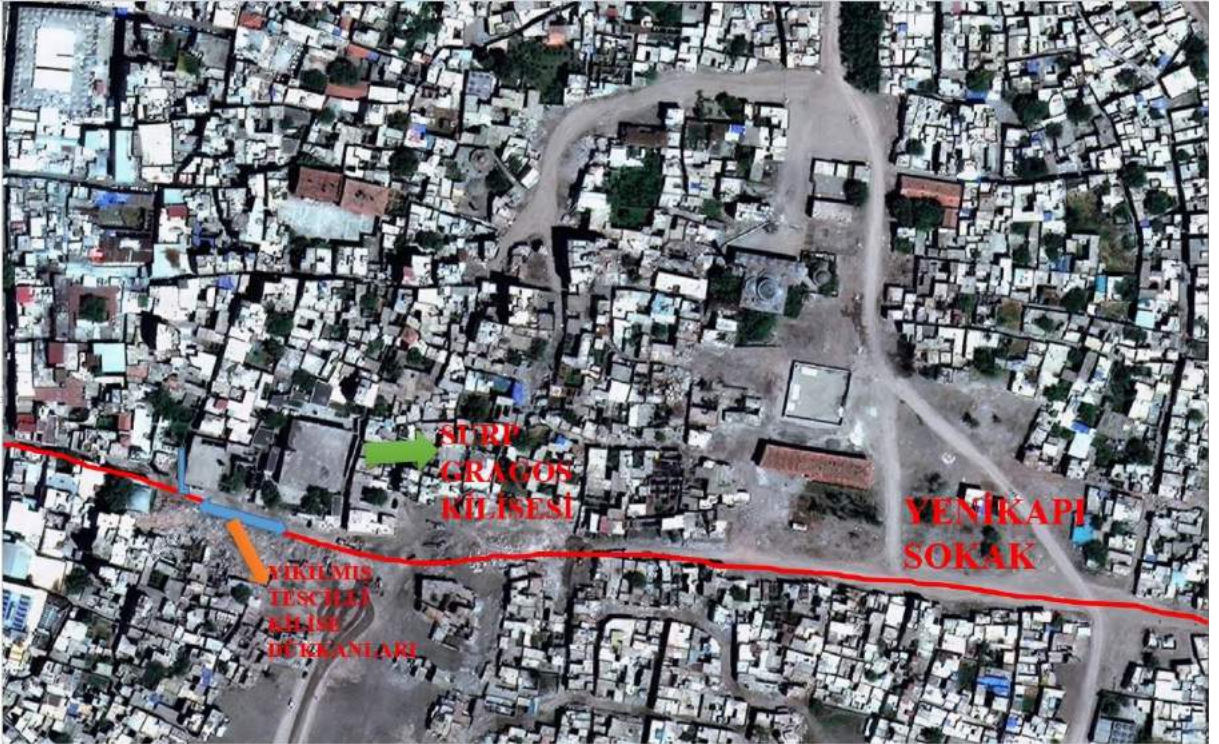
Suriçinde bulunan Yenikapı sokağın çatışmalı sürecin bitmesinden sonra genişletildiği, bu alanda bulunan Dört Ayaklı Minarenin, Şeyh Mutahhar Caminin, Surp Giragos Kilisesi ile Mor Petyum Keldani Kilisesine ait tescilli dükkanların, Paşa Hamamının bir bölümünün yıkıldığı basına yansıyan fotoğraflardan gözlemlenmiştir. Ayrıca Yenikapı sokağın genişletilmesi için 382, 383 nolu adalarda bulunan ve sokağa cephe oluşturan yapıların tamamen yıkıldığı görülmüştür.

Özgün sokak dokusu çatışmalar sonrası yıkılarak düz bir hat haline dönüştürülmüştür.

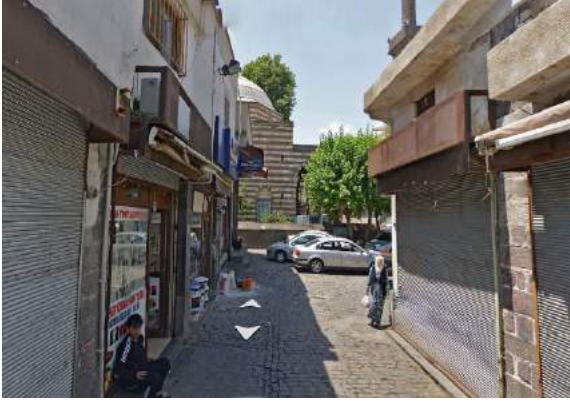
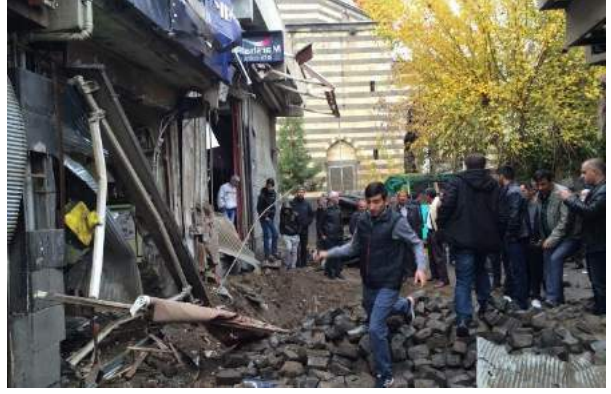
Yenikapı sokakta bulunan tahrip olmuş, yıkılmış dükkanlar

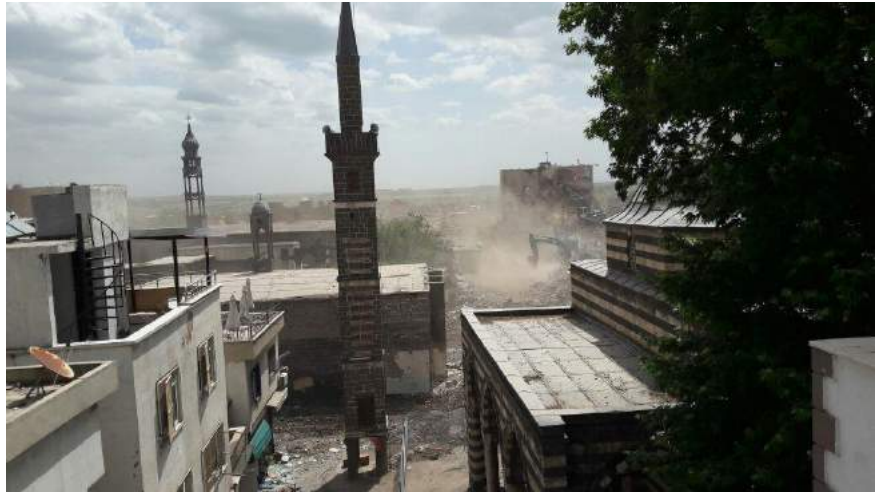
381 ada 6-7 nolu parsellerde bulunan Dört Ayaklı Minare, Şeyh Mutahhar Cami ile Dört Ayaklı Minare gerisinde kalan 198 ada 14, 15, 16, 17 nolu parsellerde bulunan tescilli dükkanlar

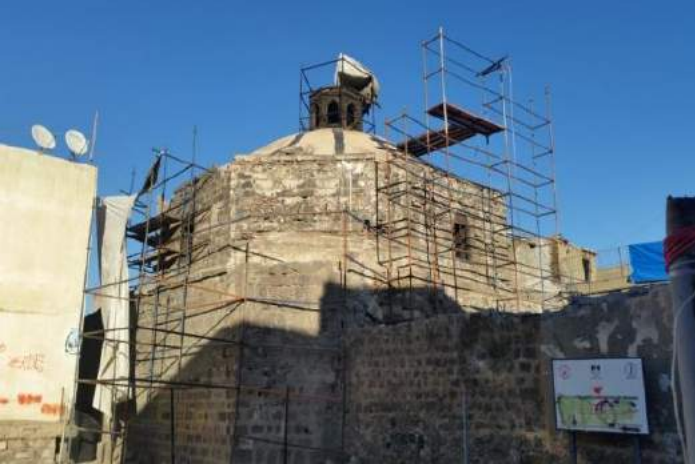
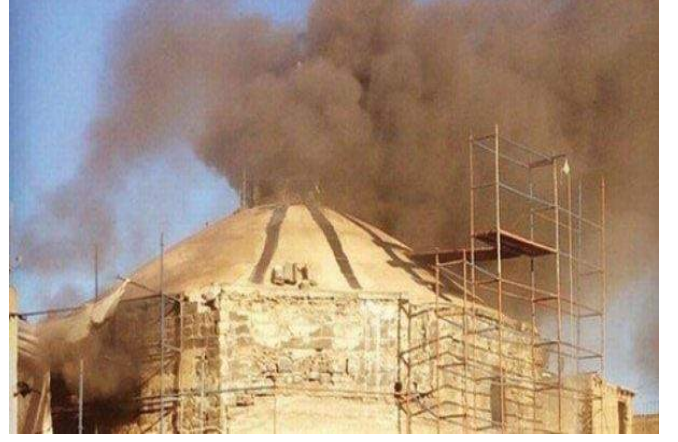
Suriçinde yaşanan çatışmalı süreçte Fatihpaşa Mahallesi 201 ada 49 nolu parselde bulunan tescilli sivil yapının yakıldığı tespit edilmiştir. Ayrıca 216 ada 27 nolu parselde bulunan tarihi Paşa Hamamının restorasyon süreci devam ederken yakıldığı basına yansıyan fotoğraflardan görülmüştür.

216 ada 27 nolu parselde bulunan Paşa Hamamı

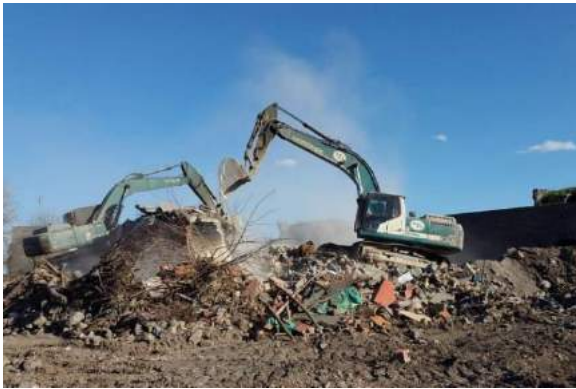
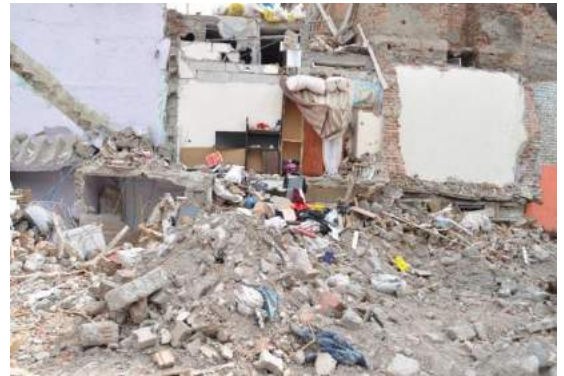
Çatışmalar sonrasında Suriçi Kentsel Sit Alanında ağır iş makinalarıyla yapıların yıkıldığı ve hafriyatların sur dışına atıldığı basına yansıyan fotoğraflardan gözlemlenmiştir.

Suriçi yıkım fotosu

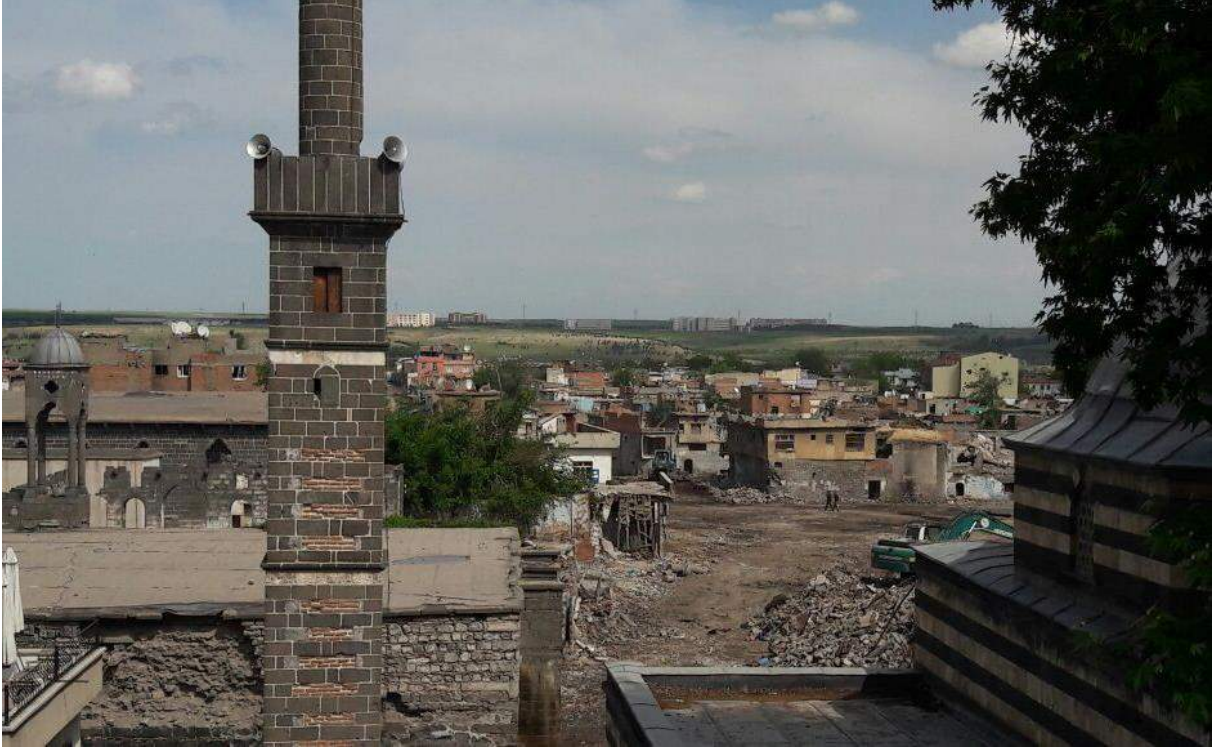
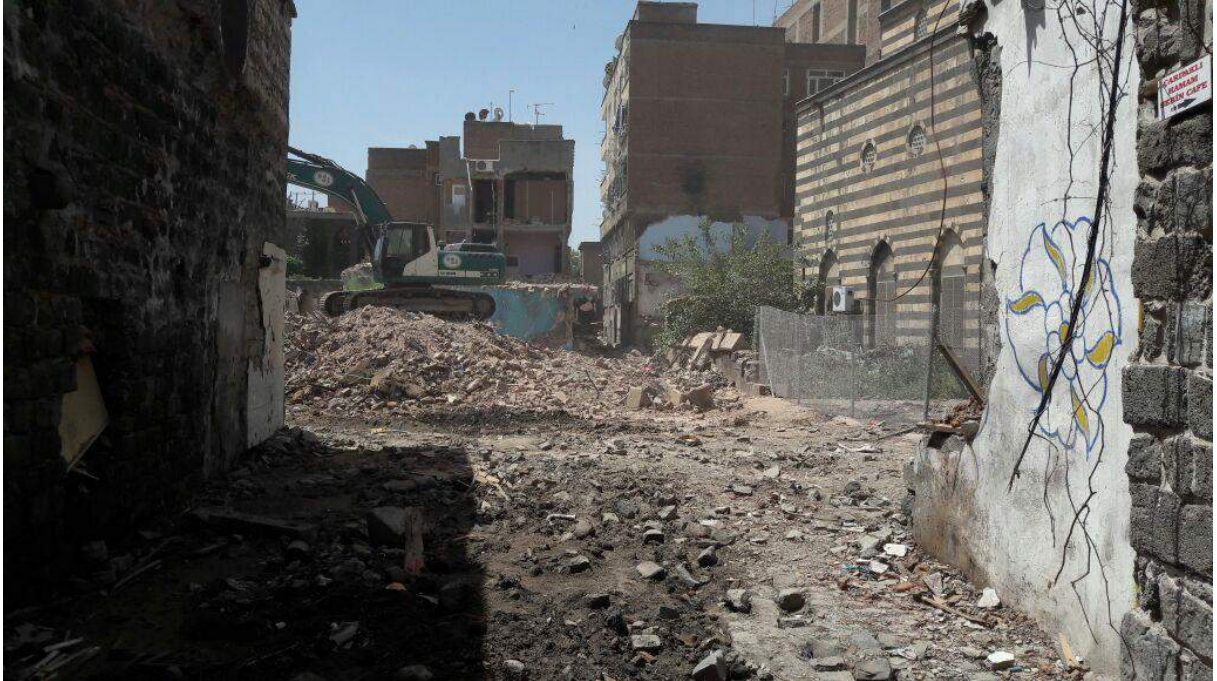
Kentsel Sit Alanı olan Suriçin de, tescilli sivil mimarlık örneklerinin de bulunduğu ada-parsellerde ağır iş makineleri kullanılarak yürütülen yıkım çalışmaları

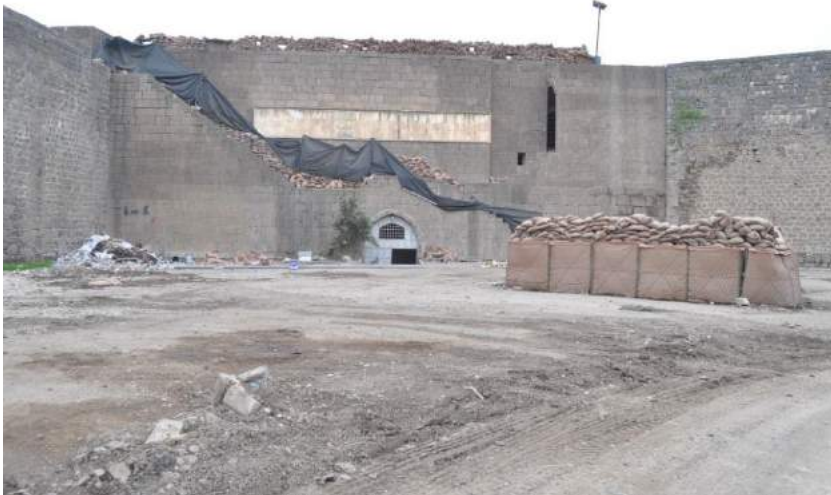
Suriçi tampon bölge dışında UNESCO Miras Alanı olan Diyarbakır Surları ve Burçlarının zarar gördüğü, Yenikapı, Keçi Burcu ve 63 nolu Fındık Burcu üzerine beton dökülerek bayrak direği ankraj edildiği, Mervaniler eseri olan Keçi Burcuna portatif tuvalet yapıldığı ve atık su kanalının çörtene bağlandığı için atık suyun doğrudan burç duvarlarına aktığı, bu tuvalete ait fotoğrafların basına yansdıktan sonra yerinden kaldırıldığı görülmüştür. Mardin Kapıda toprak altında bulunan Sur Duvarı kalıntıları üzerine karakol inşa edildiği ve karakol için yapılan atık su ve temiz su kanalları yer altından geçirilerek karakola bağlandığı için sur kalıntılarına zarar verdiği düşünülmektedir. Ayrıca 6 aydır devam eden ablukalar nedeniyle Sur duvarları ve tarihi kapıların bulunduğu alanlar güvenlik noktası olarak kullanılmaktadır. Bu alanlarda ısınmak için yakılan ateşin Sur duvarlarına temas ettiği UNESCO Dünya Mirası olan Surlarda is oluşumuna sebep olduğu görülmüştür. Yine çatışmalar sonrasında Sur kapıları, burçları ve duvarlarının üzerine büyük bayrak direkleri monte edilerek tahribatlar yaratılmıştır. Ayrıca burçlar arasındaki boşluklara Bilim Kurulunun onayı alınmadan surların bütünlüğünü bozan beton bloklar yerleştirilmiştir.

Çatışma sonrası Keçi Burcu

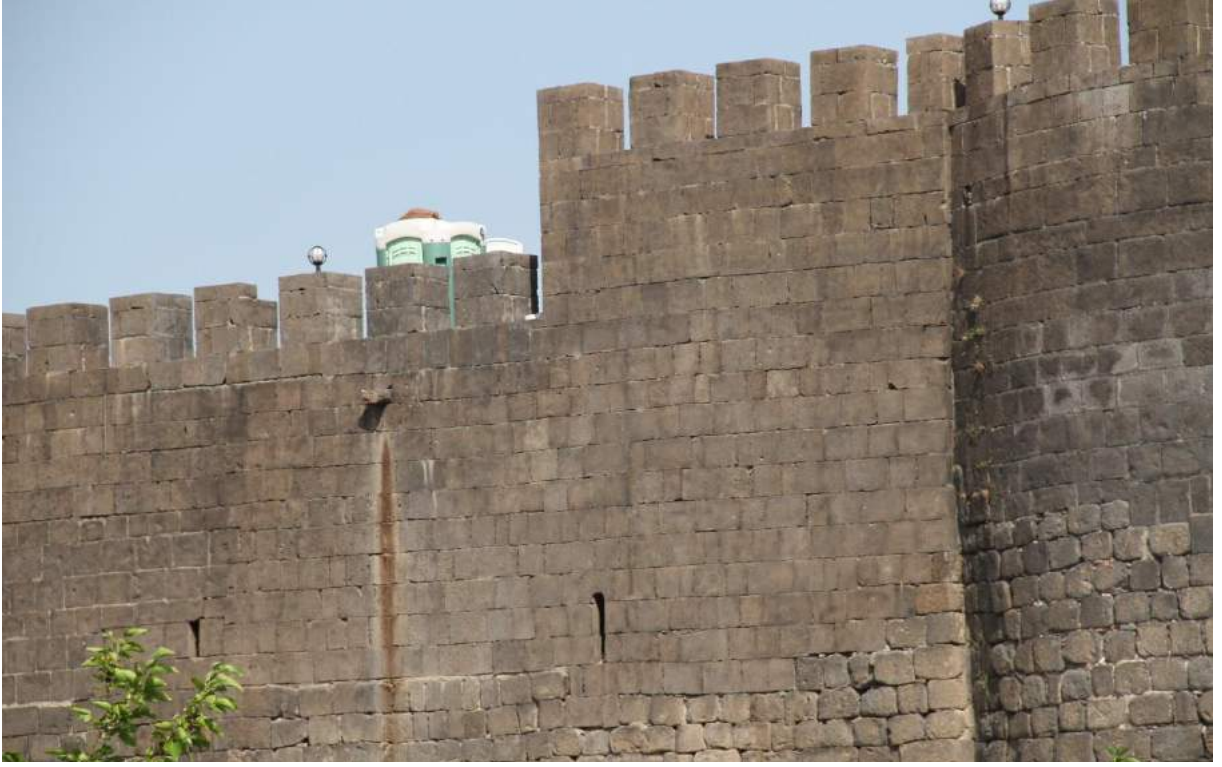
Keçi Burcuna yapılan portatif tuvalet

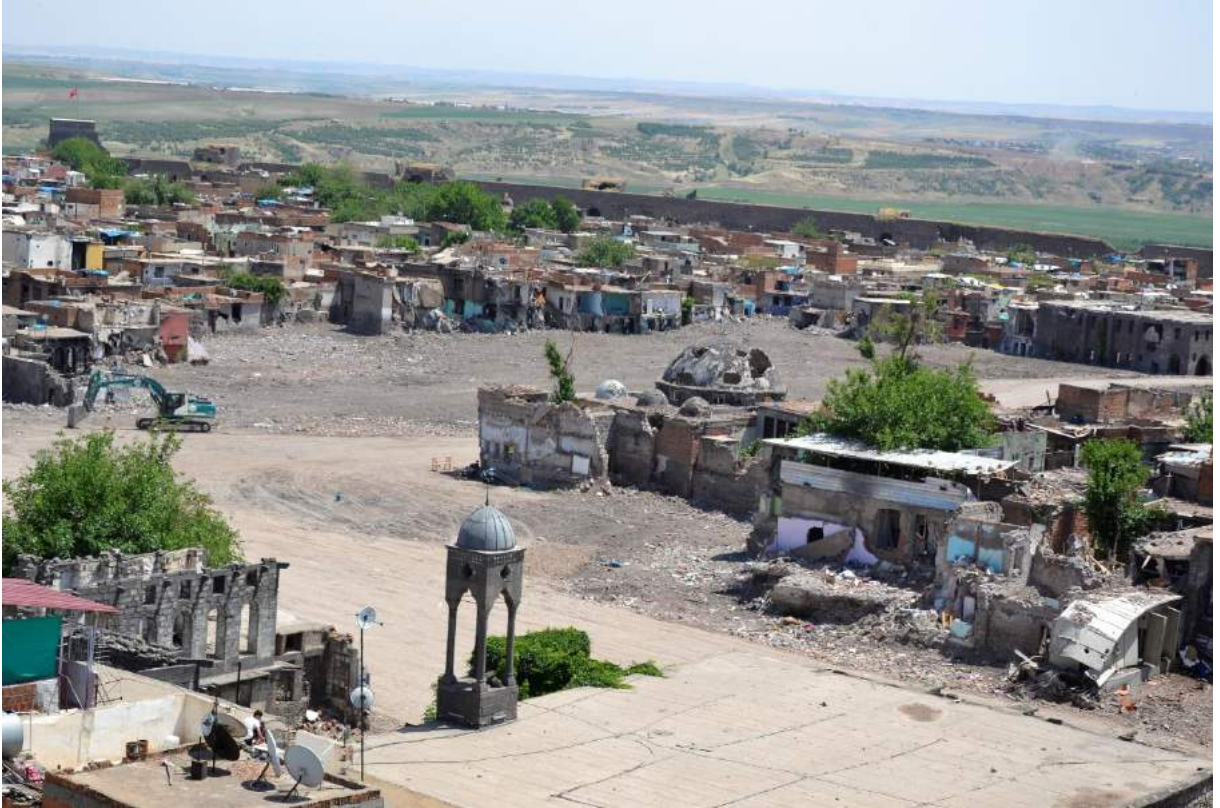
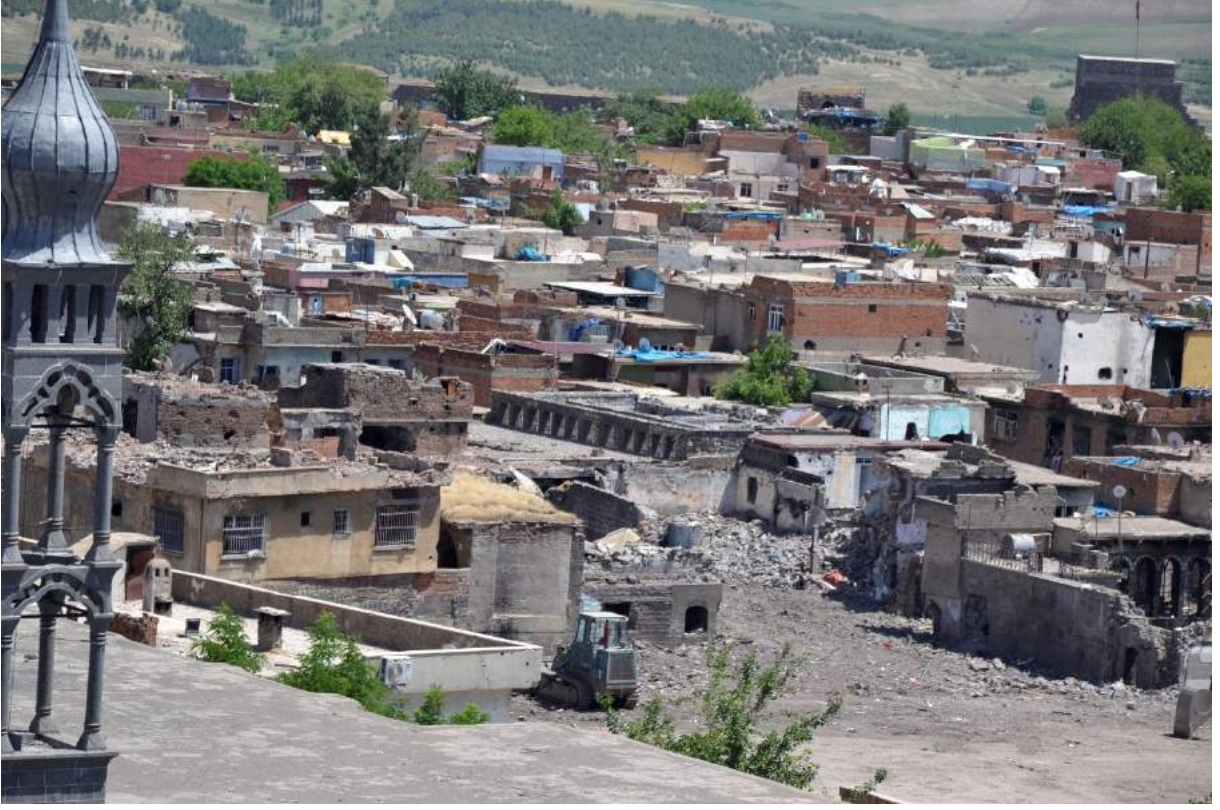
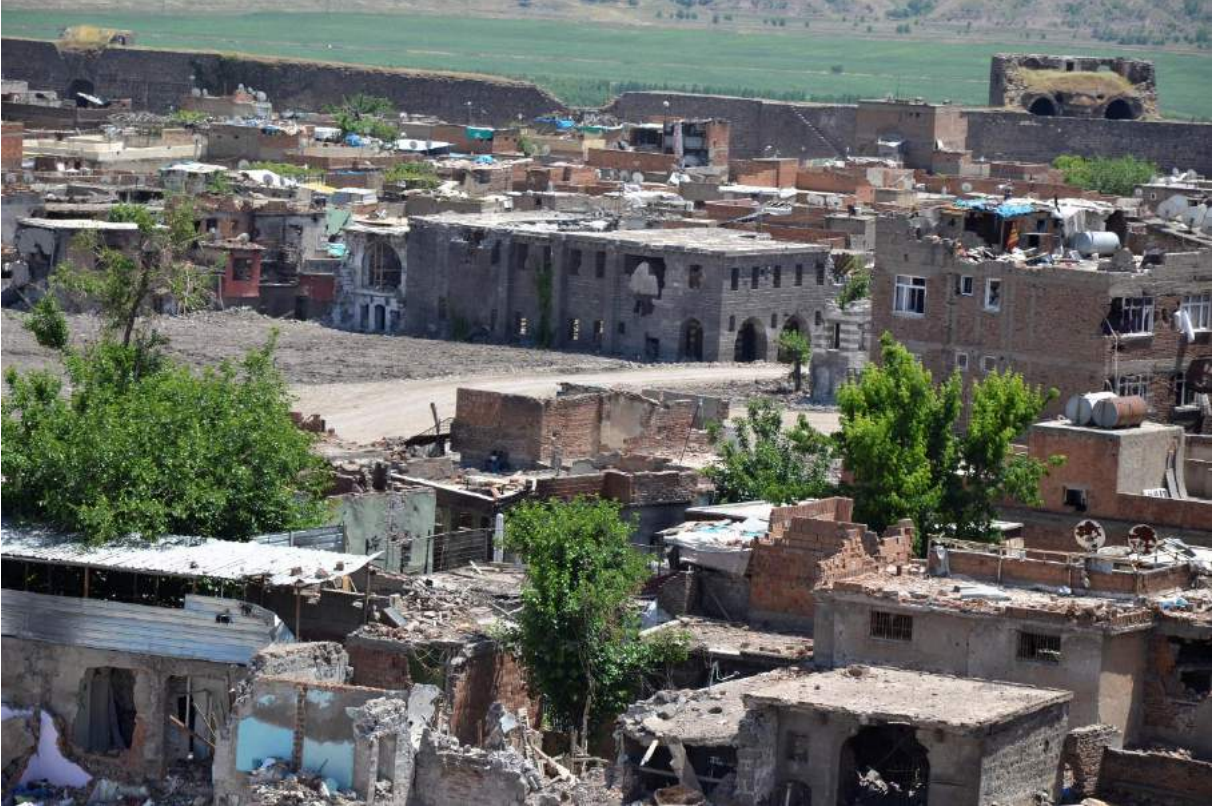
03.04.2016 tarihinden sonra çekilen Suriçi hava fotoğraflarında yıkılan alanların ve açılan yolların daha fazla genişletildiği görülmüştür. 10 Mayıs 2016 tarihinde çekilen uydu görüntüsünde tahribatın daha da arttığı tespit edilmiştir.

Son olarak 22.05.2016 tarihinde, Savaş Mahallesi'nin 14 sokağındaki sokağa çıkma yasağı kaldırıldı. Yapılan gözlemler sonucu iş makineleri ile yürütülen yıkımın her geçen gün daha fazla alanı kapsadığı, Yenikapı sokak hattında bulunan yapıların iş makineleri ile yıkılarak genişletilmiş olan yolun daha fazla genişletildiği tespit edilmiştir.
