REPORT A
2015

SOMA MADEN FACIASI HAKKINDA İNCELEME VE GÖZLEM RAPORU

MAZLUMDER
İnsan Hakları ve Mazlumlar İçin Dayanışma Derneği

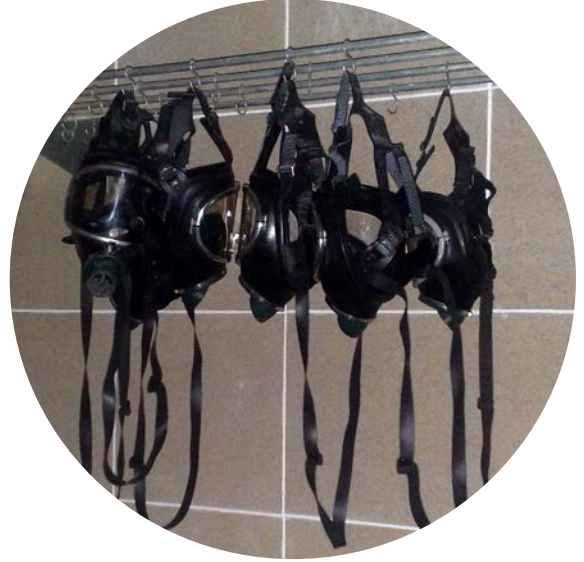
Yeraltında çalışan işçilere baret, çelik burunlu lastik çizme, iş elbisesi olarak reflektif bantlı turuncu mont-pantolon, gri melanjişört ve eldiven verildiği tespit edilmiştir. Maden işçiliğinde önemli bir edevat olan eldivenlerden işveren tarafından temin edilenlerin en düşük kalitede olduğu ve çabuk deforme olduğundan, işçilerin kendi imkânlarıyla kalite standardı yüksek Starline-E43 eldiven aldıkları gözlenmiştir. Diğer yandan işçilere kulaklık ve solunum maskesi verilmediği görülmüştür. Maden içinde kapalı alanda makine ve ekipmanlardan ortaya çıkan gürültü düşünüldüğünde kulaklık verilmemesinin çalışma dikkati ve sağlığı açısından dezavantajı açıktır. Linyit kömürü çıkarılmasında çalışan işçilerin maruz kaldığı kömür ve diğer maddelerin tozunun filtrasyonu açısından önem taşıyan solunum maskesi ise diğer bir eksikliklerdir.
